MEMORIA DESCRIPTIVA

OBRA: RECAMBIO CUBIERTA Y REFACCIONES MENORES
LABORATORIO TOXICOLOGICO CIUDAD DE CIPOLLETTI.

La obra consiste en la intervención del inmueble ubicado en la calle E. S. Discépolo N° 1931 del Poder Judicial, donde se ubica el Laboratorio Toxicológico.

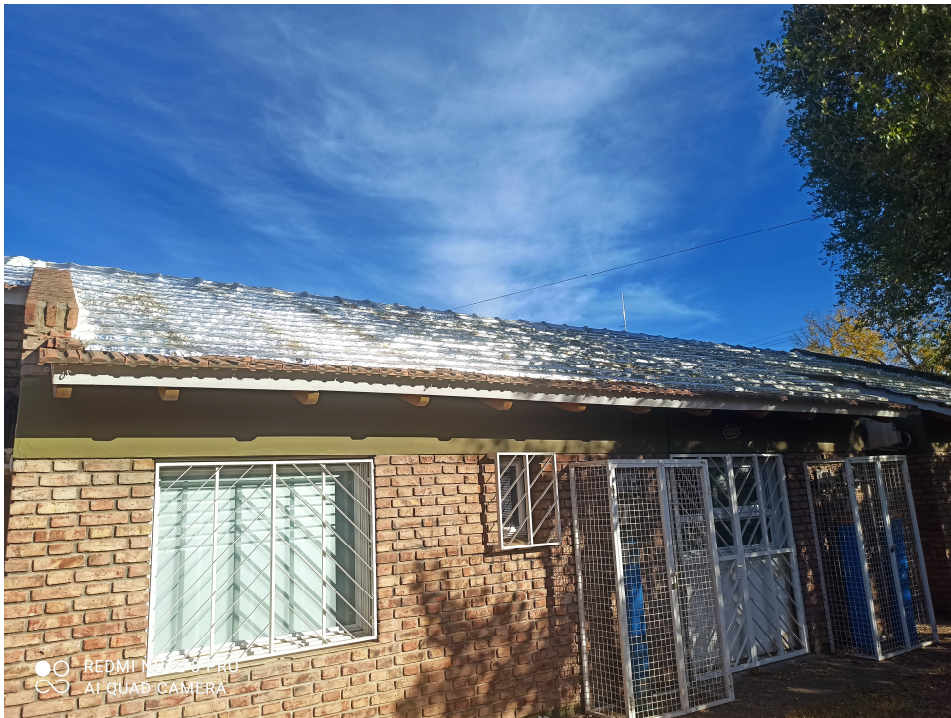
Si bien se han realizado algunos trabajos sobre el techo existente, estos representan arreglos parciales, por tal motivo, se realizara el recambio de la cubierta completa de tejas, por una de chapa acanalada color negra C25, evitando que se continúen produciendo filtraciones por este sector.

La presente intervención tiene como objeto dar una solución definitiva a esta patología, dado que las características técnicas de la cubierta a colocarse permiten un

plano continuo, homogéneo, evitando así la disposición de piezas individuales de pequeña escala, las que por sus características, multiplican los puntos de conflicto por donde pueden producirse filtraciones.

Para esto deberá removerse la estructura de soporte de las tejas (listones, clavaderas), como así también las aislaciones correspondientes y cenefas de madera, todo lo cual será reemplazado por productos nuevos acorde a lo indicado en la documentación técnica.

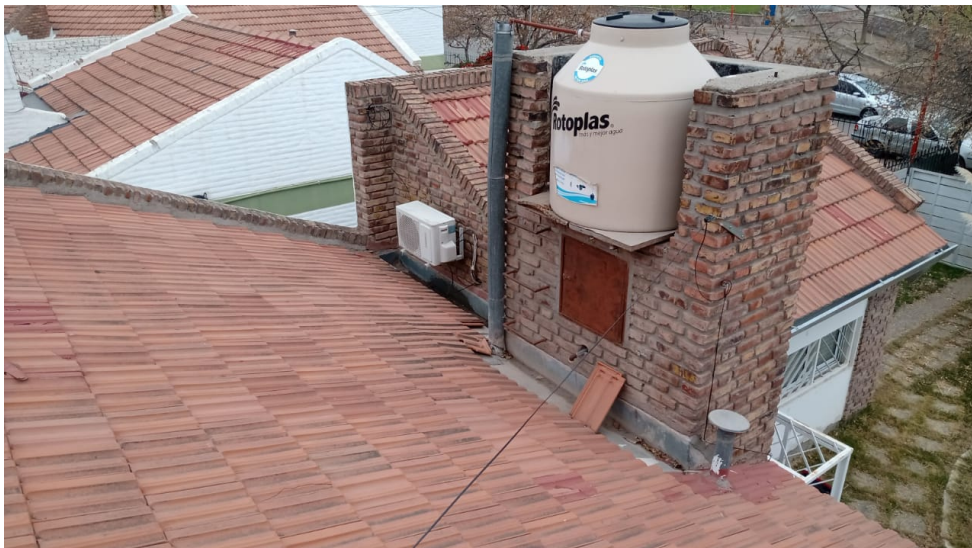
Otro aspecto a resolver es el encuentro de la cubierta con el perímetro del edificio. A fin de simplificar esta resolución, es que se propone la demolición del “muro de carga”, siendo reemplazado por babetas de chapa lisa color. Dicha materialidad, se empleara también para la ejecución de otros elementos que componen la cubierta como cumbreras, limahoyas y/o canaletas.

En la unión de la chapa con las cenefas de madera y cumbreras, se colocara tiras de Compriband similar o equivalente, a los efectos de evitar el ingreso de pequeñas aves, como así todo tipo de agente externo, asegurando la hermeticidad del techo.

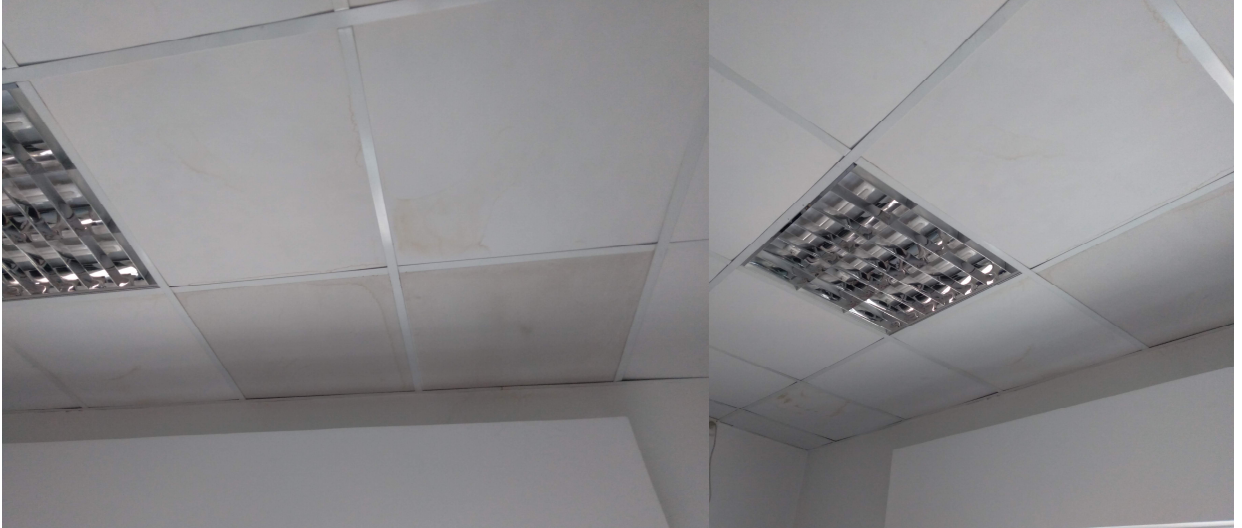
Por otra parte, hay en existencia placas de yeso del cielorraso desmontable interior que presentan signos filtraciones, estas deberán ser reemplazadas por otras nuevas de iguales características.

El alero de la cubierta actual, será pintado con esmalte sintético blanco, previo tratamiento de la madera existente.

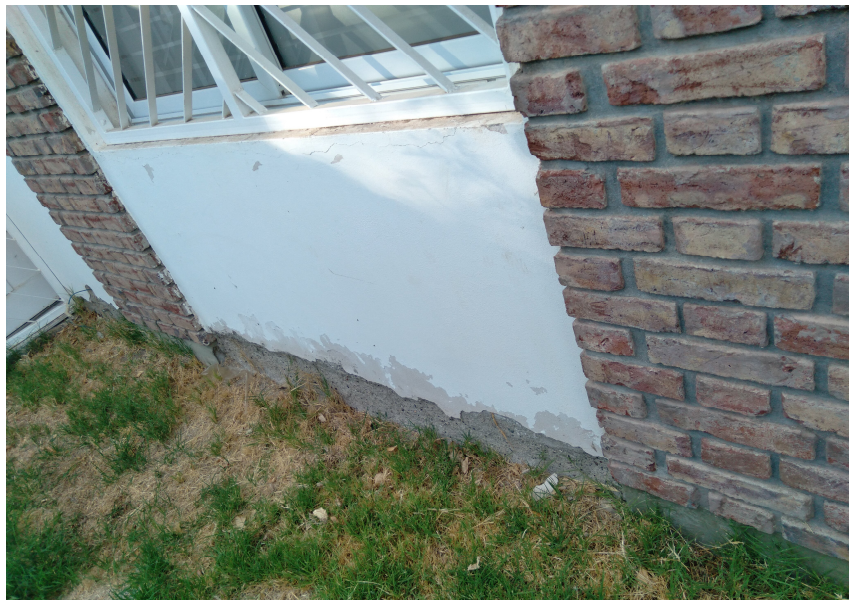
En relación a las refacciones menores se destaca la reconstrucción de la capa aisladora de los muros que cierran el local de Administración. Estos paramentos se observan afectados por humedad ascendente, para lo cual se prevé su tratamiento con la infiltración de impermeabilizante liquido marca tipo Sika Intertol, similar o equivalente. Asimismo se ejecutara la vereda perimetral correspondiente, se reparara el revoque afectado, realizando el posterior tratado de superficie y pintado, asegurando una terminación homogénea en todo el plano de la mampostería.

El resto de las envolventes, principalmente de ladrillo visto con junta rehundida, será tratado con un recubrimiento protector impregnante incoloro/natural, del tipo Brikol, similar o equivalente. Los paños revocados, se pintaran con látex para exteriores marca Alba similar o equivalente, el color será definido por la inspección de obra.

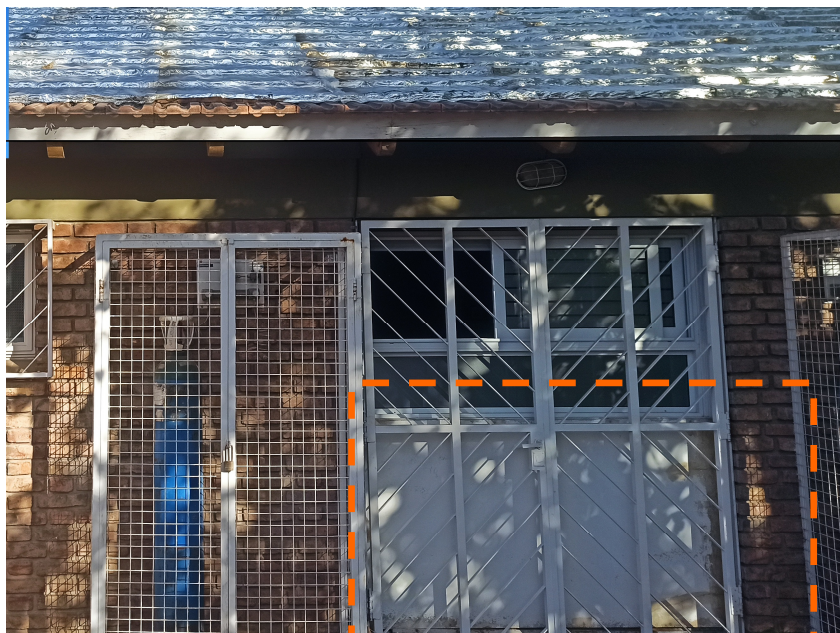
En el interior del edificio se observa faltante de algunas piezas cerámicas en el solado. Aquí se deberá colocar piso idem al existente tanto en el sanitario, como en el sector de heladeras, y se deberán reparar los zócalos sueltos en el local cromatografía.

En este espacio, previo a la colocación de los zócalos, se reparara el sector del cierre exterior que posee placas cementicias, a fin de evitar futuros inconvenientes. Se colocaran placas nuevas, asegurando una correcta terminación y sellado en todo el plano, haciendo hincapié el sector inferior.
