## MEMORIA DESCRIPTIVA

**OBRA:           REFUNCIONALIZACION   Y PUESTA EN VALOR INMUEBLE   CALLE 25 DE MAYO N° 640/652.**

PODER JUDICIAL RIO NEGRO –AREA INFRAESTRUCTURA Y ARQUITECTURA  
MEMORIA DESCRIPTIVA

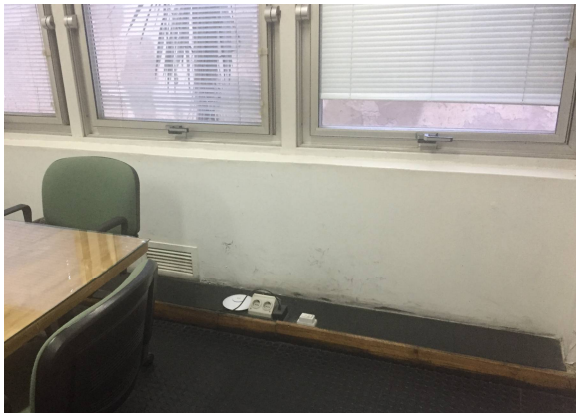
***Oficinas al patio***

Respecto a la situación actual general, el edificio presenta fallas en la capa aisladora lo que se evidencia en la mampostería exterior e interior, sobre todo a nivel de zócalos. También presenta un deterioro importante en las instalaciones, sobre todo en las sanitarias, que al día de hoy continúan evidenciándose con fuertes olores y distintas perdidas en locales húmedos, situación que aparentemente fue resolviéndose de manera provisoria, ocasionando en cada intervención distintas roturas en cielorrasos, que tal como se muestra en las imágenes, han ido quedado sin reparar dejando huecos abiertos en distintos sectores del inmueble. Se evidencia también un fuerte desgaste de los pisos

Se plantea la ejecución de la capa aisladora en los sectores de la planta baja que así lo requieren, mediante la utilización de productos tipo Intertol Infiltración de Sika. Asimismo, y en todo el perímetro del patio lateral contrario al inmueble Jurisdiccional, se realizara en la cara interior del muro, un enchapado con soleras de 70mm y placas tipo Durlock.

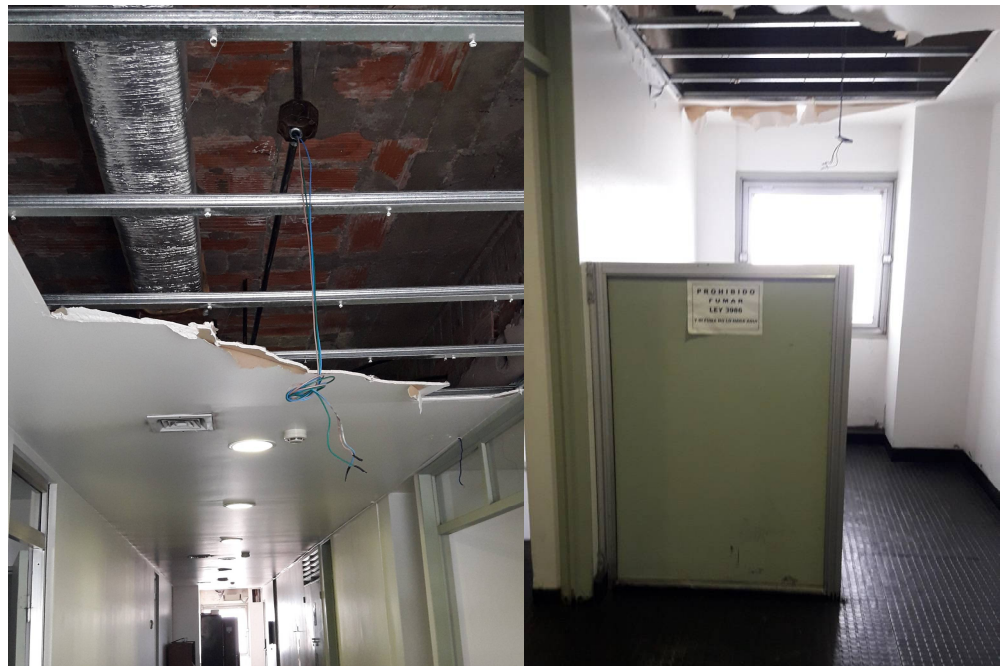
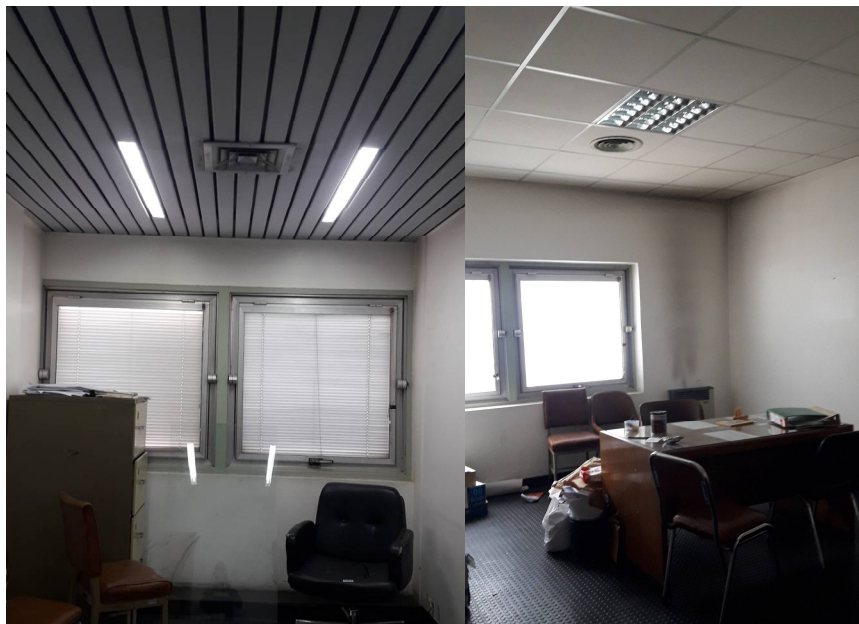
***Situación de los Cielorrasos en distintos sectores:***

Como se puede ver, se requiere un reacondicionamiento completo de los cielorrasos luego de la intervención sobre las instalaciones, realizando a su vez la unificación de los mismos, extrayendo los sectores donde existen los fonex.

Se proyecta y considera entonces, el cambio completo de los cielorrasos, salvo en los locales que así se indique en plano correspondiente, utilizando placas del tipo Deco Clasic en circulaciones y oficinas, y Deco Acustic en las salas de audiencia, con bordes de junta tomada. En todos los casos cuando se ejecute el nuevo cielorraso, se colocara en su cara interna, la lana de vidrio tipo Isover como aislante acústico.

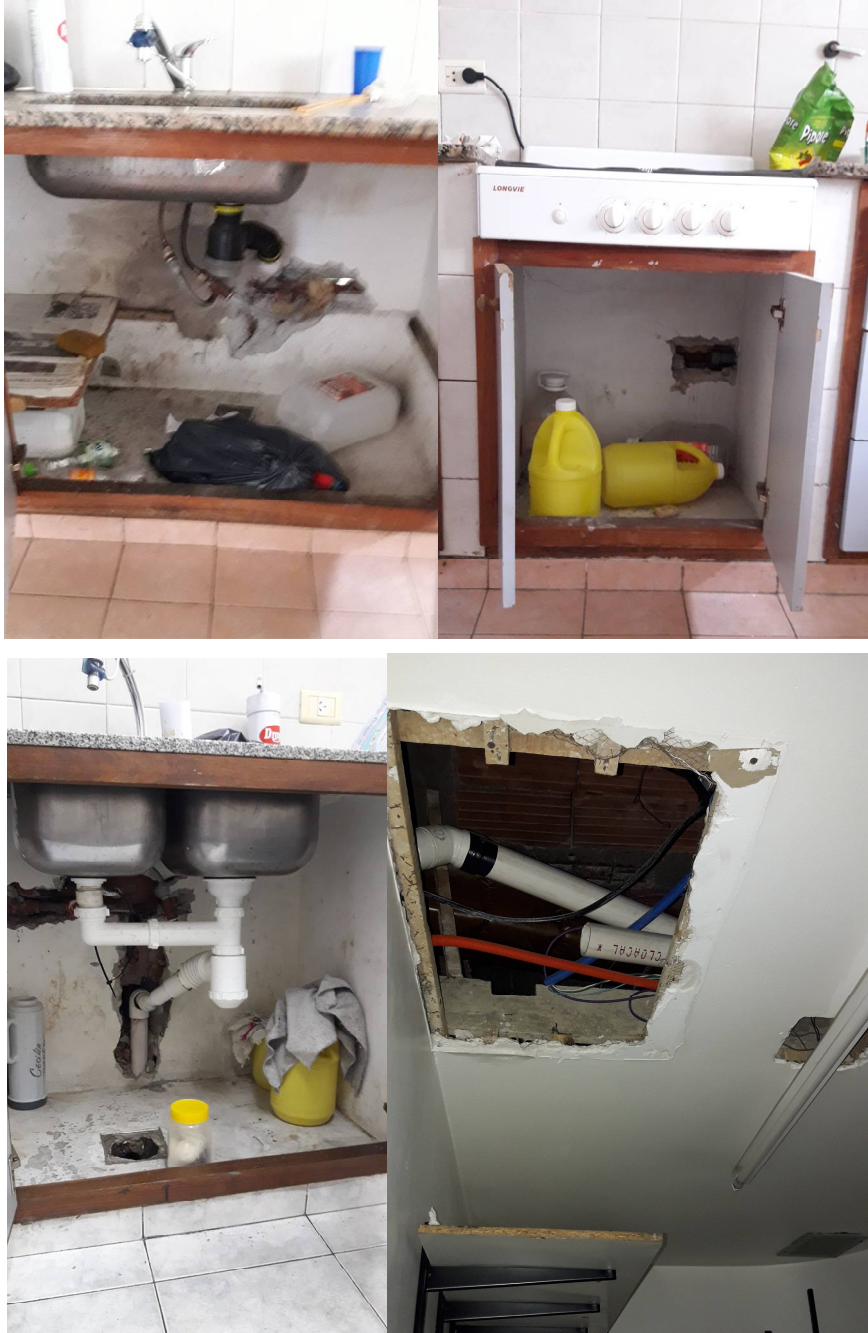
- ***Instalación Sanitaria.***

Como se puede ver en las imágenes, uno de los problemas más importantes y que han llevado al deterioro del inmueble fueron las distintas averías en las instalaciones sanitarias.

Se deberá realizar la verificación de las mismas, con la corrección de todas las perdidas e imperfecciones encontradas. Asimismo, se deberán corregir los arreglos temporales efectuados que vislumbren problemas a futuro.

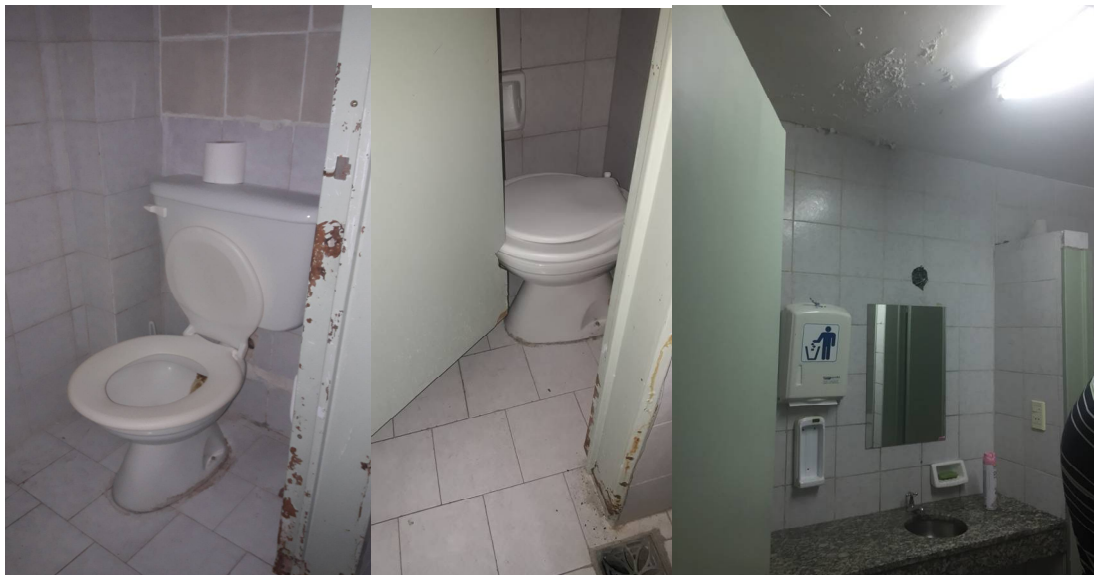
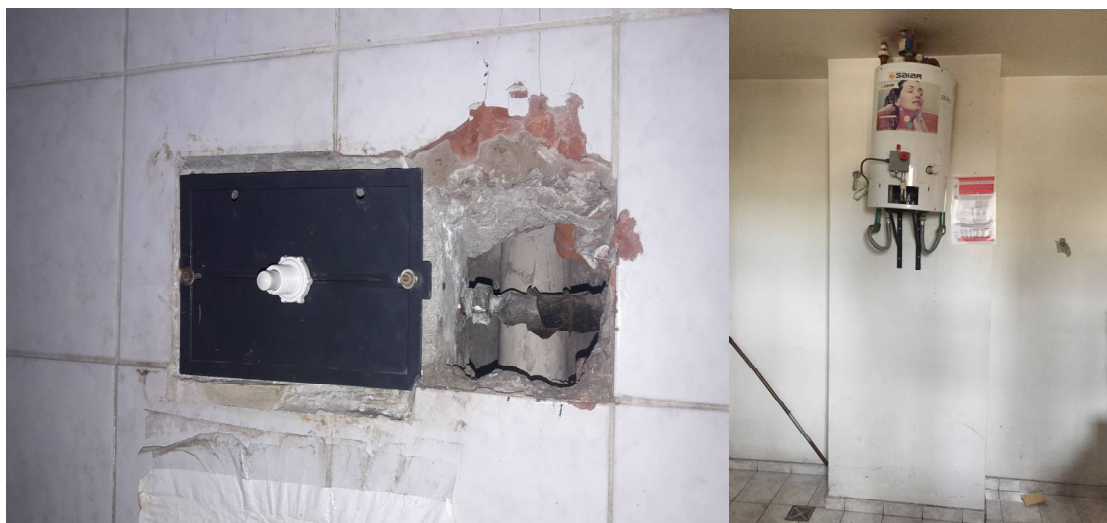
- ***Baños y Oficce***

Tanto los Office de cada piso como los locales sanitarios privados y públicos, se encuentran en malas condiciones, con artefactos rotos y faltantes o roturas de revestimientos.

Es por esto que se plantea la intervención completa en los locales sanitarios de todos los pisos, reemplazando los artefactos, revestimientos, pisos, cielorrasos, griterías y demás, según se indica en plano de detalles.

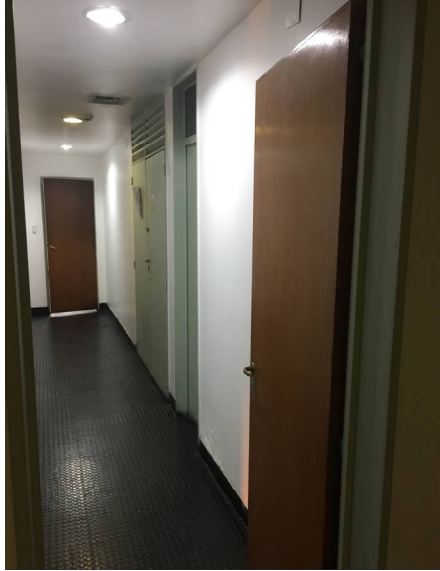
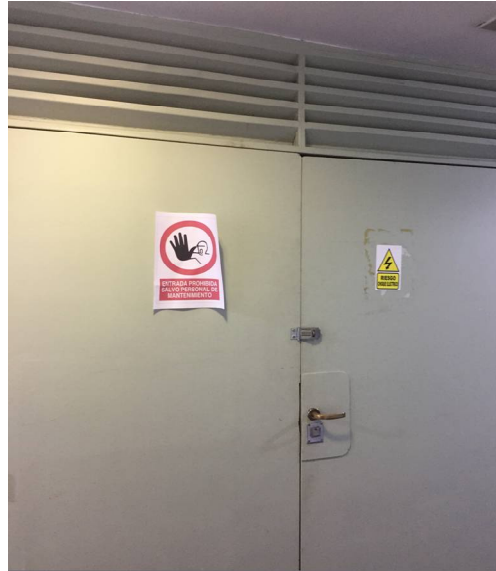
***Situación de Pisos en distintos sectores:***

Por otra parte, es necesario realizar la intervención sobre los distintos solados, interior y exterior según se representa en plano correspondiente. Actualmente el edificio cuenta con piso de goma negro tipo moneda, y cerámico en el sector de los servicios. En distintos sectores el piso de goma se encuentra muy gastado, levantado, o con roturas, lo que requiere en función también de la reforma de en todos los sectores el recambio del mismo.

En la planta baja, según se indica en plano de intervención, se deberá realizar previo a la extracción y colocación del nuevo piso, la tarea de nivelación del contrapiso y/o carpeta existente.

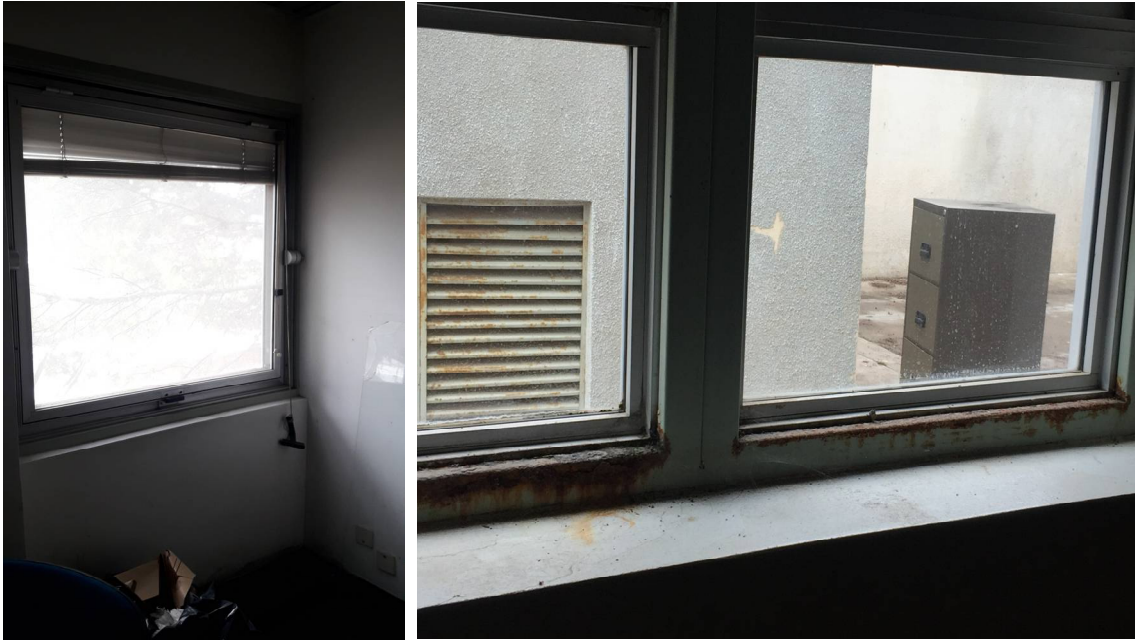
### ***Carpinterías: Puertas y Ventanas.***

En cuanto a las carpinterías, se deberá realizar el cambio de premarcos metálicos en mal estado y la reparación de la carpintería de aluminio y las cortinas que incorpora el sistema. Se reemplazaran los herrajes que así lo requieran.

Asimismo, se realizara el cambio completo de las carpinterías dobles del acceso, y de las puertas de acceso a la oficinas y a los sanitarios, según se indica en plano de carpinterías.
